| PREFEITURA MUNICIPAL DE PEQUI | | | | | |
| IDENTIFICAÇÃO: CAPELA DE NOSSA SENHORA DO ROSÁRIO | | | | | |
| TÍTULO: LEVANTAMENTO E CADASTRO | | USO: | GRUPO: | | |
| CONTEÚDO: MAPEAMENTO DE DANOS | | | DATA: MAR/2022 | | |

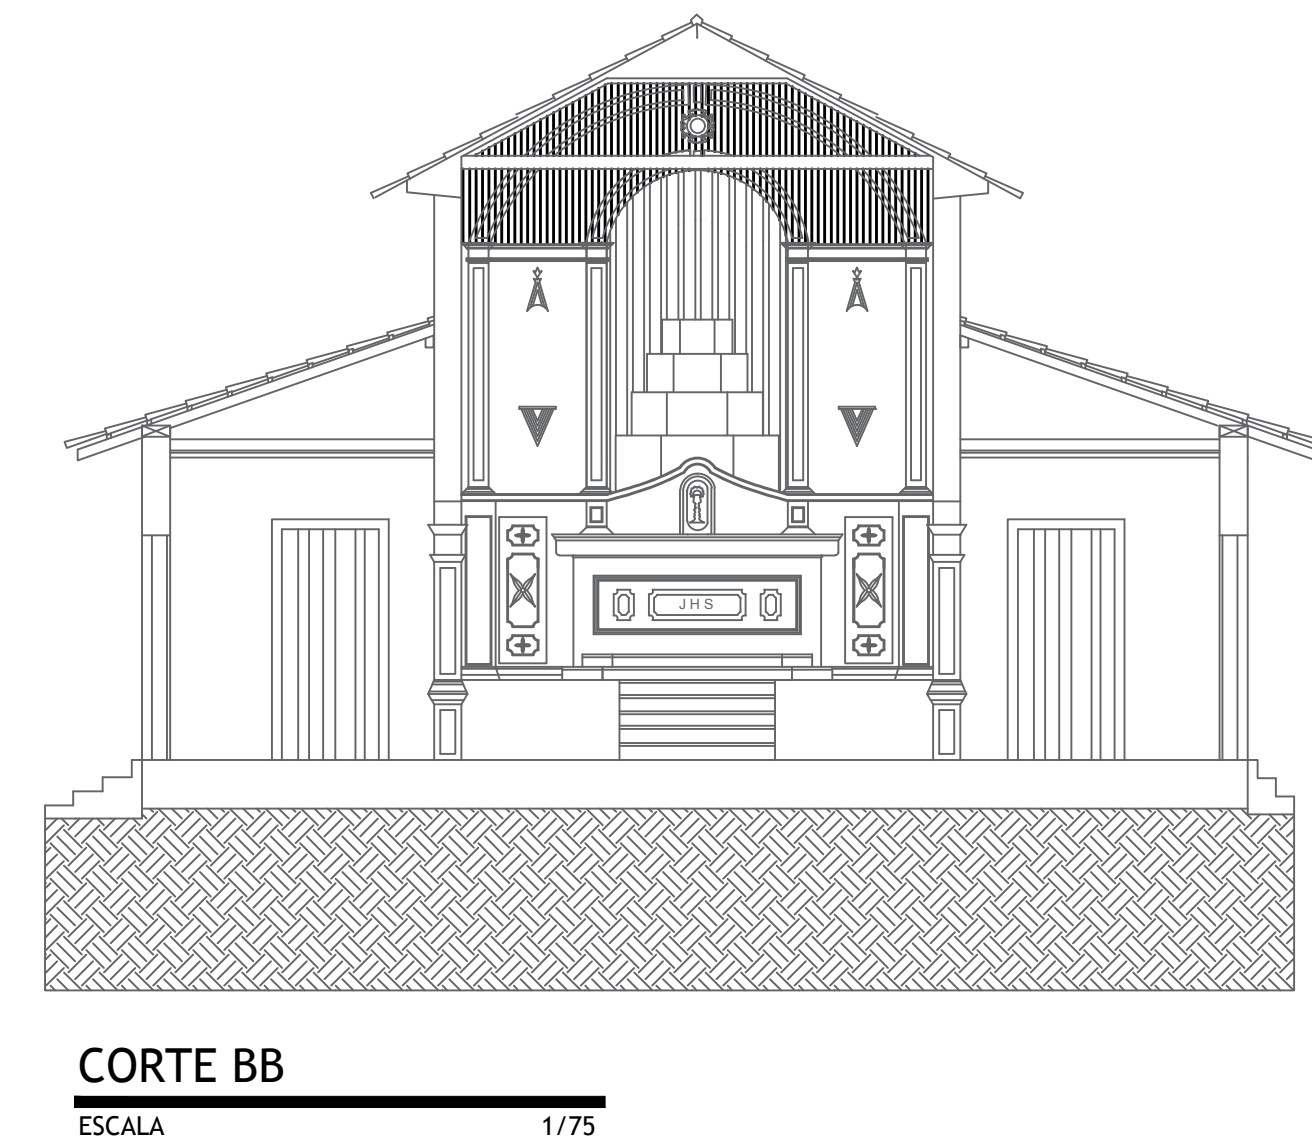
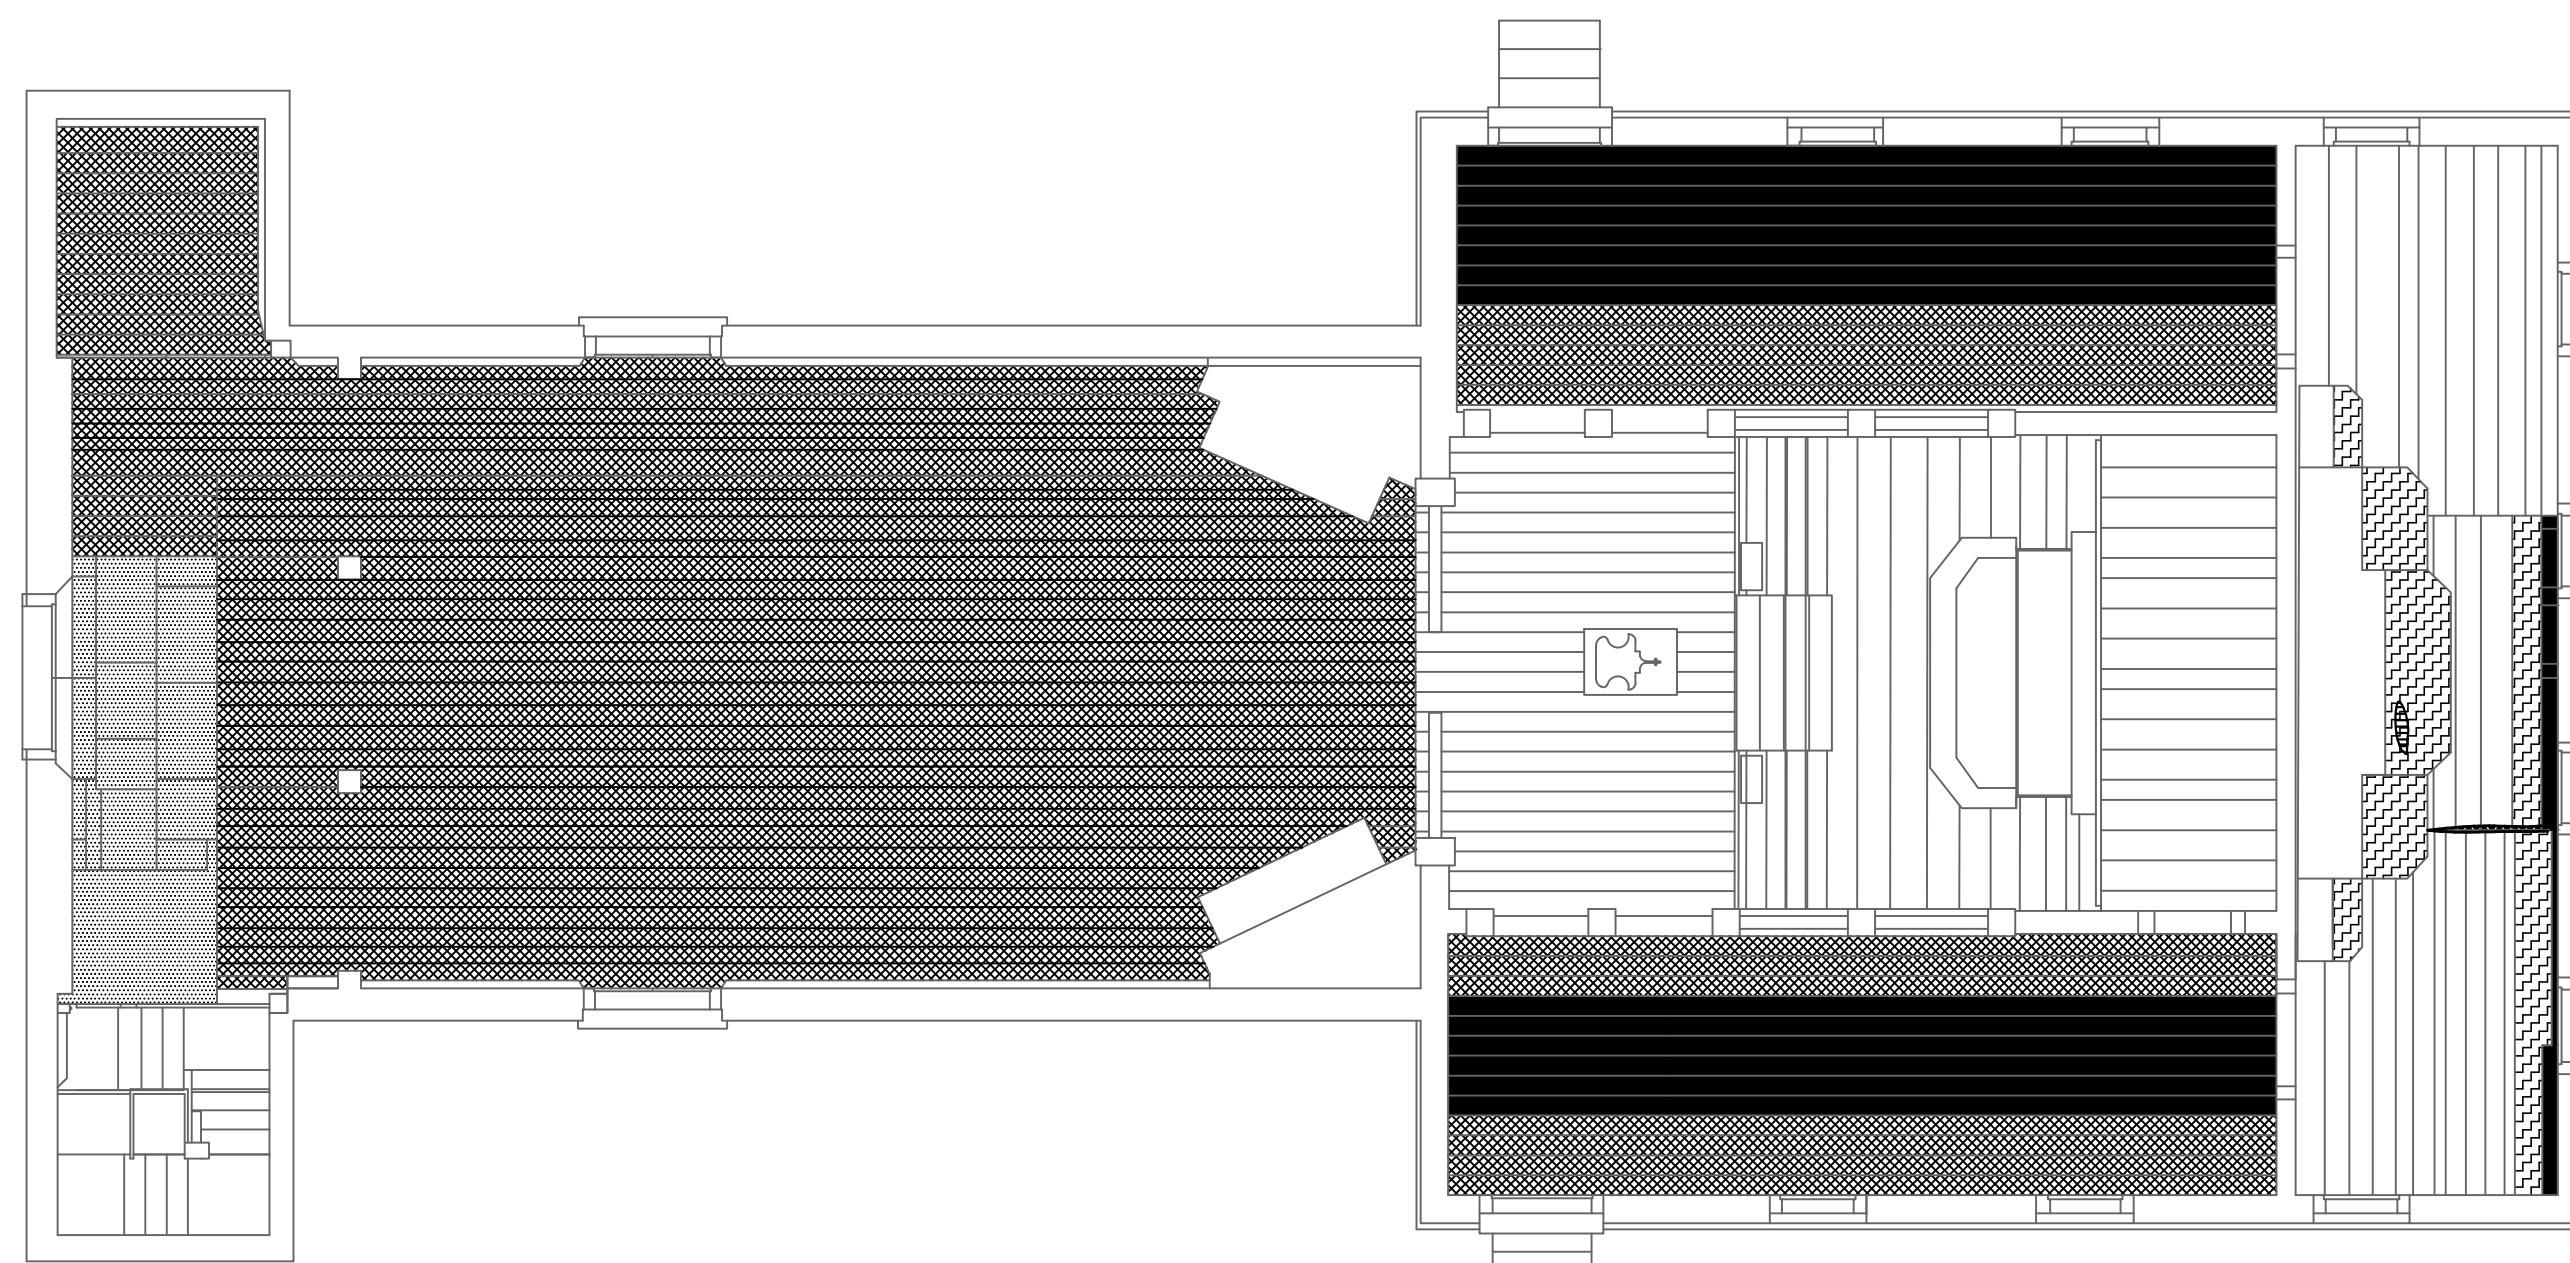
| LEGENDA | |
|---|---|
| <p><b>P01 - ACÚMULO DE SUJIDADE</b><br/> <b>Causa:</b> Falta de manutenção periódica, entrada de água ou umidade, possibilidade do material sofrer infiltração.</p> | <p><b>P14 - FISSURA</b><br/> <b>Causa:</b> Ruptura no material com lacuna &gt;1mm, com ou sem deslocamento relativo de duas partes.<br/> <b>Consequência:</b> Aumento da área de superfície de materiais, má distribuição de cargas.</p> |
| <p><b>P02 - ACÚMULO DE ENTULHO</b><br/> <b>Causa:</b> Acúmulo de entulho, presença de resíduos e espaços adequados para armazenamento dos materiais.</p> | <p><b>P15 - TRINCA</b><br/> <b>Causa:</b> Ruptura no material com lacuna &lt;1mm, com ou sem deslocamento relativo de duas partes.<br/> <b>Consequência:</b> Movimentação tríplice, incompatibilidade tríplice, má distribuição de cargas.</p> |
| <p><b>P03 - ATAQUE MICROBIOLÓGICO</b><br/> <b>Causa:</b> Contaminação de microorganismos (fungos, bactérias, vírus) e condições ambientais favoráveis (umidade, temperatura, presença de comida ou capacidade de absorção).</p> | <p><b>P16 - RACHADURA</b><br/> <b>Causa:</b> Ruptura no material com lacuna &gt;5mm, com ou sem deslocamento relativo de duas partes.<br/> <b>Consequência:</b> Movimentação tríplice, incompatibilidade tríplice, má distribuição de cargas.</p> |
| <p><b>P04 - AÇÃO DE AGENTES SOLICITADOS</b><br/> <b>Causa:</b> Intelecto por tensão ou aumento da elasticidade do material, causando tensão ou compressão lateral, resultando em ruptura. Não interrupção das peças, material comum ou sob presença de tensão.</p> | <p><b>P17 - APODERCIMENTO DA MADEIRA</b><br/> <b>Causa:</b> Madeira sem proteção adequada, umidade por contato direto com a água.<br/> <b>Consequência:</b> Madeira sem proteção adequada, umidade por contato direto com a água, infiltração e ruptura de peças sob tensão.</p> |
| <p><b>P05 - RESÍDUO QUE MANCHA DE PINTURA</b><br/> <b>Causa:</b> Manchas ou resquícios de tinta.</p> | <p><b>P18 - UMIDADE ACIDENTE</b><br/> <b>Causa:</b> Umidade ou umidade excessiva no nível do piso, do pé ou do embasamento.<br/> <b>Consequência:</b> Umidade ou umidade excessiva no nível do piso, do pé ou do embasamento, captação do investimento ou do alvenaria.</p> |
| <p><b>P06 - DESCASCAMENTO DE PINTURA / PINTURA APARENTE</b><br/> <b>Causa:</b> Fritura ou queima por contato com o fogo. Presença de umidade, umidade que infiltração, infiltração de água do tipo superior em relação à tinta inferior.</p> | <p><b>P19 - UMIDADE DESCENDENTE</b><br/> <b>Causa:</b> Umidade ou umidade excessiva no nível do terreno ou do solo.</p> |
| <p><b>P07 - PINTURA DESCASCADA, REBOCO CRACKING</b><br/> <b>Causa:</b> Umidade ou umidade excessiva no nível do terreno ou do solo, contato com o concreto resultando em descascamento.<br/> <b>Consequência:</b> Presença de umidade, umidade que infiltração, infiltração de água do tipo superior em relação à tinta inferior.</p> | <p><b>P20 - INSTABILIDADE</b><br/> <b>Causa:</b> Instabilidade das peças e deslocamento. Causa: Água ou umidade, deslocamento de bancas, movimentação de portais.</p> |
| <p><b>P08 - ESTUFAMENTO DA PELÍCULA DE PINTURA</b><br/> <b>Causa:</b> Presença de umidade, umidade que infiltração, infiltração de água do tipo superior em relação à tinta inferior.</p> | <p><b>P21 - FENÔMENO (OPÓRICO) / RASCO</b><br/> <b>Causa:</b> Ruptura física de fragmentos do material. Causa: Ruptura natural ou intencional, presença de meios abrasivos, vibrações mecânicas, impacto.</p> |
| <p><b>P09 - DESAGREGAÇÃO DO REVESTIMENTO INTERIORE</b><br/> <b>Causa:</b> Falta de controle de qualidade interno de organização ou perda de controle de movimento e estabilidade.<br/> <b>Consequência:</b> Presença de umidade, umidade que infiltração, infiltração de água do tipo superior em relação à tinta inferior.</p> | <p><b>P22 - TUBULAÇÕES EXPOSTAS</b><br/> <b>Causa:</b> Componentes de instalações desconhecidas, não embutidas e com camuflagem nas suas instalações.<br/> <b>Consequência:</b> Má execução da instalação.</p> |
| <p><b>P10 - DESCASTE</b><br/> <b>Causa:</b> Corrosão, efeito de desgaste da superfície. Causa: Fritura ou queima, exposição ao sol e temperatura.</p> | <p><b>P23 - CONDUTORES E FIAÇÃO EXPOSTOS</b><br/> <b>Causa:</b> Componentes de instalações elétricas desconhecidas, não embutidas e com camuflagem nas suas instalações.<br/> <b>Consequência:</b> Má execução da instalação.</p> |
| <p><b>P11 - DIFERENÇA DE REBOCO</b><br/> <b>Causa:</b> Reboco não executado de uma ou reboco feito de uma ou de dois materiais em sua aplicação.<br/> <b>Consequência:</b> Interação ambiental, infiltração de água.</p> | <p><b>P24 - PONTO ELÉTRICO EXPOSTO</b><br/> <b>Causa:</b> Componentes de instalações elétricas desconhecidas, não embutidas e com camuflagem nas suas instalações.<br/> <b>Consequência:</b> Má execução da instalação.</p> |
| <p><b>P12 - EXERCÍCIO DE ARMADURA DE CIMENTO</b><br/> <b>Causa:</b> Reboco não indigido de armadura ou reboco a de estocagem.<br/> <b>Consequência:</b> Reboco não indigido de armadura ou reboco a de estocagem.</p> | <p><b>P25 - CEMENTO DESCASCANTEZANTE</b><br/> <b>Causa:</b> Intemperismo reboco.<br/> <b>Consequência:</b> Intemperismo reboco.</p> |
| <p><b>P13 - ELEMENTO DE BAIXA QUALIDADE</b><br/> <b>Causa:</b> Elementos de baixa qualidade.<br/> <b>Consequência:</b> Interação com recursos relativos.</p> | |
