**AVALIAÇÃO DO ESTADO DE CONSERVAÇÃO DE BENS  
CULTURAIS IMÓVEIS OU INTEGRADOS TOMBADOS PELO  
MUNICÍPIO**

**LAUDO DO ESTADO DE CONSERVAÇÃO DO BEM IMÓVEL  
CAPELA DE NOSSA SENHORA DO ROSÁRIO**

| Município | Pequi |
| Nome do Bem Tombado | Capela de Nossa Senhora do Rosário |

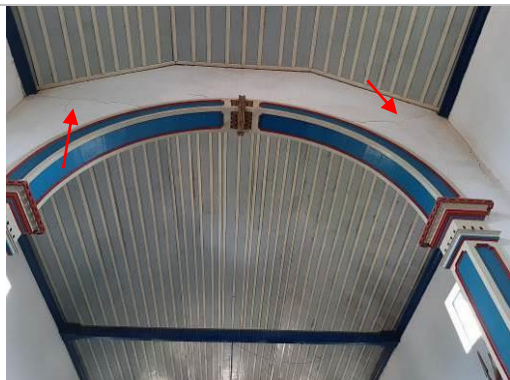
O estado de conservação da Capela é precário. Foram identificadas diversas trincas na estrutura da alvenaria que podem vir a comprometer sua integridade física. São necessárias intervenções diversas de forma a identificar as causas e proceder às manutenções necessárias.

**Foto 5.** Trincas no arco interno  
Autor: Fernanda C.A.von Sperling  
Data: Fevereiro/2022

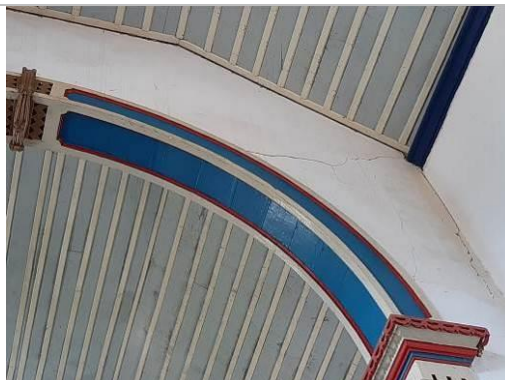
**Foto 6.** Detalhes da trinca  
Autor: Fernanda C.A.von Sperling  
Data: Fevereiro/2022

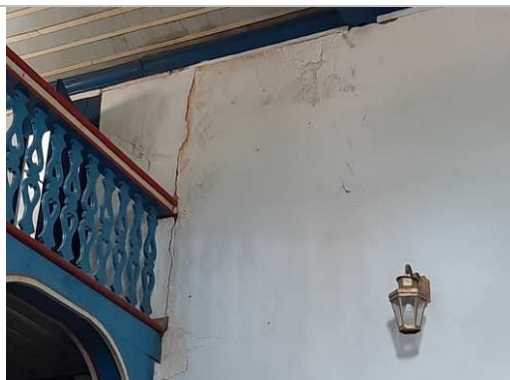
**Foto 7.** Trinca no coro  
Autor: Fernanda C.A.von Sperling  
Data: Fevereiro/2022

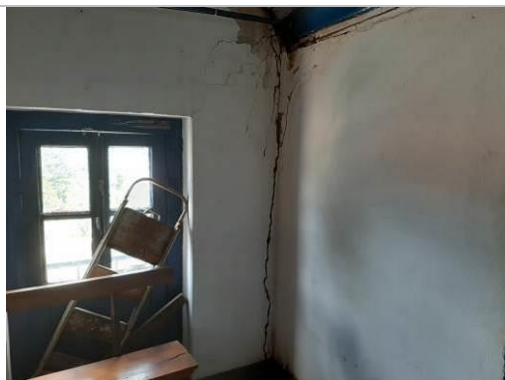
**Foto 8.** Trinca severa no coro  
Autor: Fernanda C.A.von Sperling  
Data: Fevereiro/2022

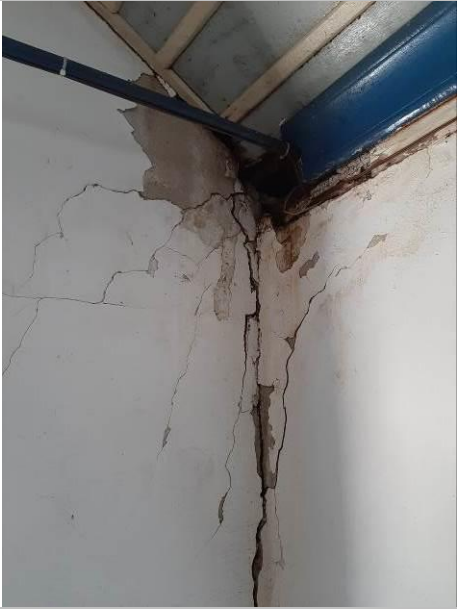
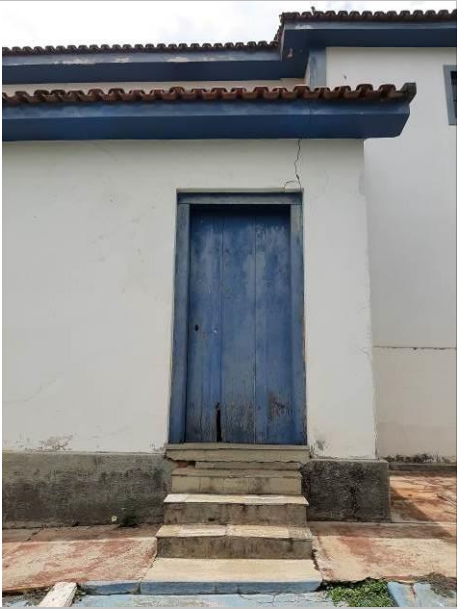
| <p><b>Foto 9.</b> Detalhe da trinca no coro<br/> Autor: Fernanda C.A.von Sperling<br/> Data: Fevereiro/2022</p> | <p><b>Foto 10.</b> Trinca na face externa<br/> Autor: Fernanda C.A.von Sperling<br/> Data: Fevereiro/2022</p> |

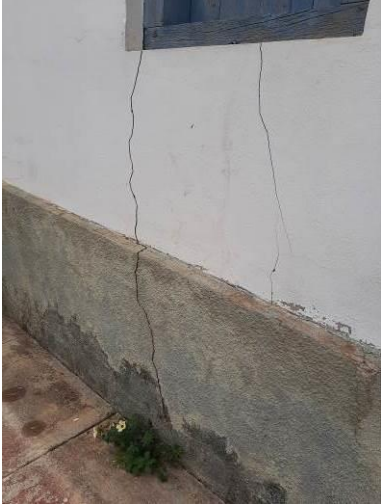
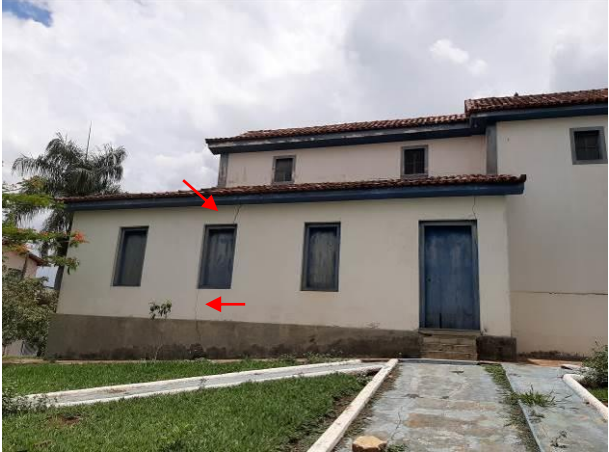
| <p><b>Foto 11.</b> Trincas na face externa<br/> Autor: Fernanda C.A.von Sperling<br/> Data: Fevereiro/2022</p> | <p><b>Foto 12.</b> Trincas severas na fachada lateral<br/> Autor: Fernanda C.A.von Sperling<br/> Data: Fevereiro/2022</p> |

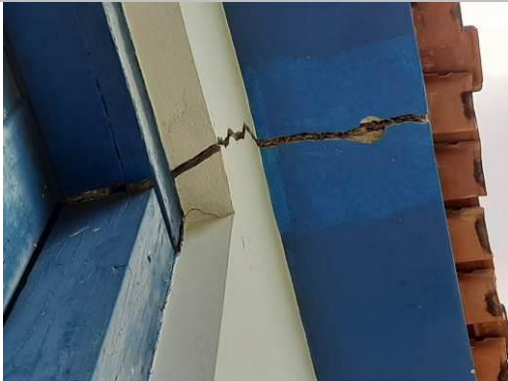
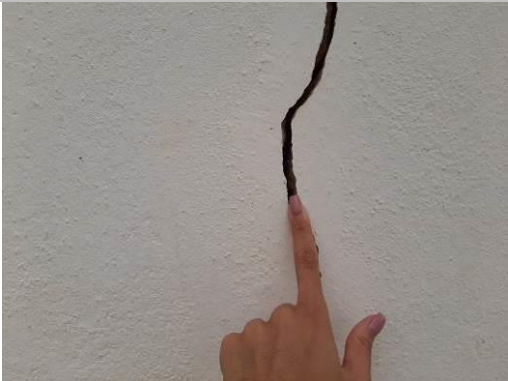
| <p><b>Foto 13.</b> Detalhe da trinca externa<br/> Autor: Fernanda C.A.von Sperling<br/> Data: Fevereiro/2022</p> | <p><b>Foto 14.</b> Referência de dimensões da trinca<br/> Autor: Fernanda C.A.von Sperling<br/> Data: Fevereiro/2022</p> |

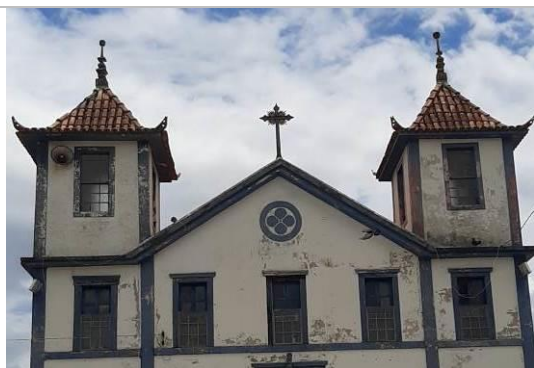
A estrutura do telhado não apresenta vestígios aparentes que possam comprometer sua integridade. Nas telhas foram observadas muitas manchas enegrecidas causadas por infiltração de água pluvial. Nos beirais, além de descascamentos e sujidades foram verificadas trincas e perdas de material. No frontão há descascamentos na pintura, manchas e perdas de material.

**Foto 17.** Frontão.  
Autor: Fernanda C.A.von Sperling  
Data: Fevereiro/2022

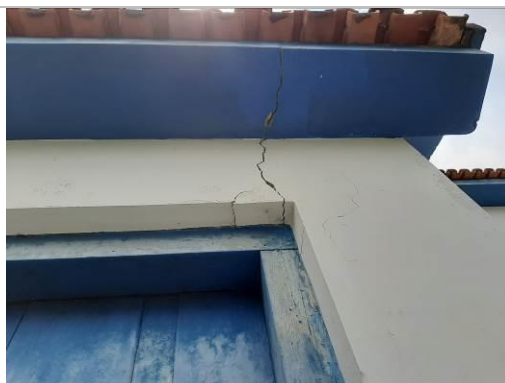
**Foto 18.** Trinca no beiral.  
Autor: Fernanda C.A.von Sperling  
Data: Fevereiro/2022

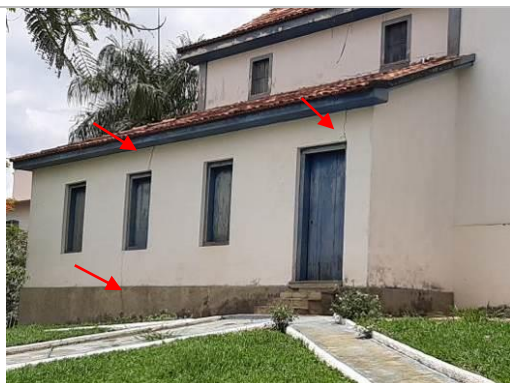
Na alvenaria existem muitas trincas que podem comprometer a integridade da edificação. Assim, orienta-se pela manutenção em caráter de urgência.

**Foto 19.** Vistas de trincas externas na alvenaria  
 Autor: Fernanda C.A.von Sperling  
 Data: Fevereiro/2022

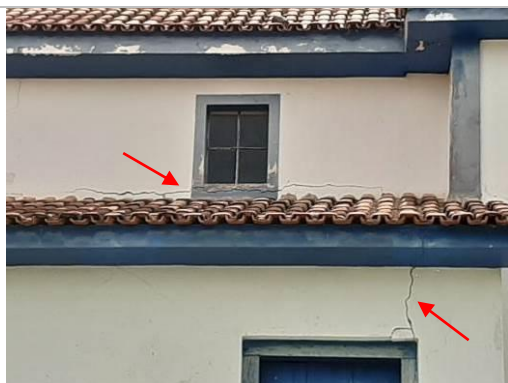
**Foto 20.** Vistas de trincas externas na alvenaria.  
 Autor: Fernanda C.A.von Sperling  
 Data: Fevereiro/2022

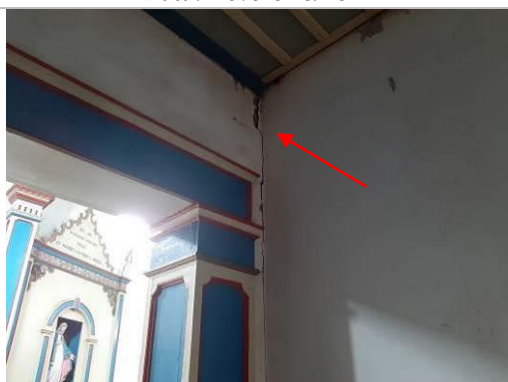
**Foto 22.** Vista trinca interna  
 Autor: Fernanda C.A.von Sperling  
 Data: Fevereiro/2022

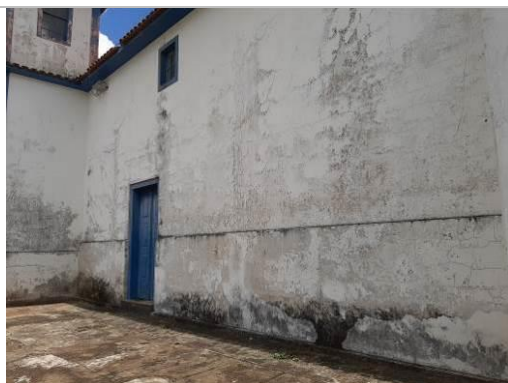
| REVESTIMENTO | ESTADO DE CONSERVAÇÃO | | |
|---|---|---|---|
| <b>DANOS VERIFICADOS:</b><br><p>A pintura da edificação está em estado precário. Externamente observa-se grande área com descascamentos na pintura, além de manchas e perdas pontuais no reboco. Em alguns pontos é possível observar o aparecimento das camadas de pintura anteriores.</p> <p>Na face interna da Capela a pintura apresenta, igualmente, descascamentos pontuais, perdas no reboco e sujidades aderidas.</p> <p>A alocação de ninhos de pombos confere grandes danos nos revestimentos, pois os excrementos dessas aves trazem sujidades e mau odor ao local.</p> | | | |

**Foto 24.** Danos na pintura lateral.  
 Autor: Fernanda C.A.von Sperling  
 Data: Fevereiro/2022

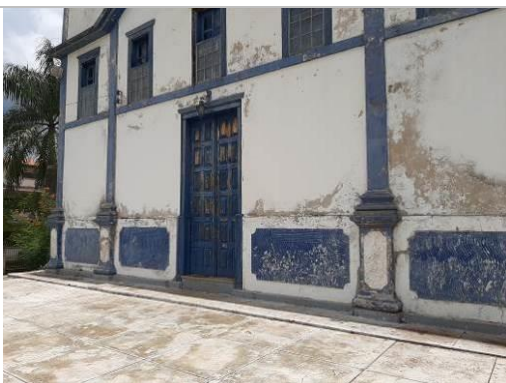
**Foto 25.** Manchas e descascamentos na base.  
 Autor: Fernanda C.A.von Sperling  
 Data: Fevereiro/2022

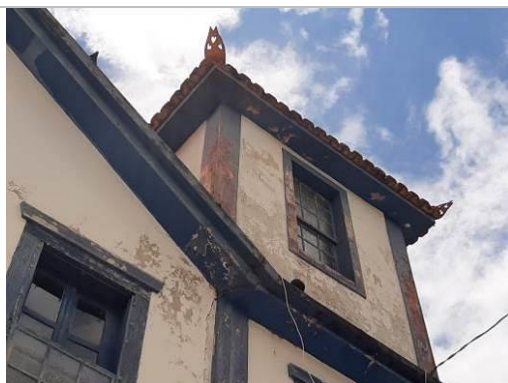
**Foto 26.** Descascamentos na torre.  
 Autor: Fernanda C.A.von Sperling  
 Data: Fevereiro/2022

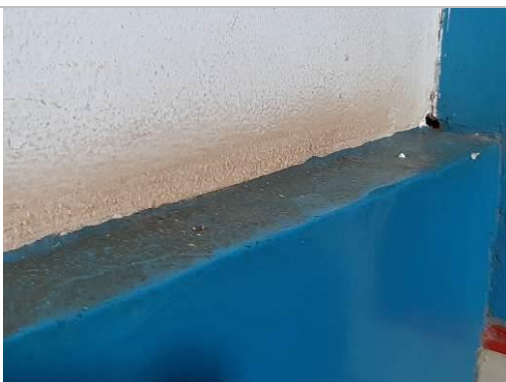
**Foto 27.** Mancha interna na base.  
 Autor: Fernanda C.A.von Sperling  
 Data: Fevereiro/2022

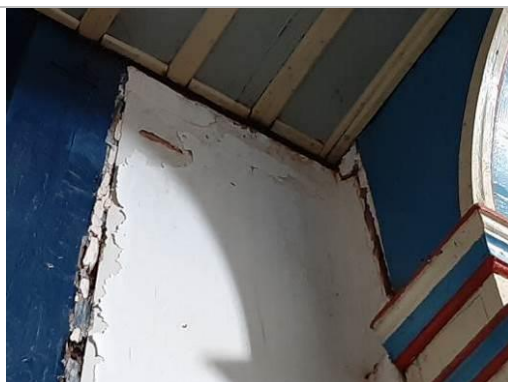
**Foto 28.** Descascamentos abaixo do coro.  
 Autor: Fernanda C.A.von Sperling  
 Data: Fevereiro/2022

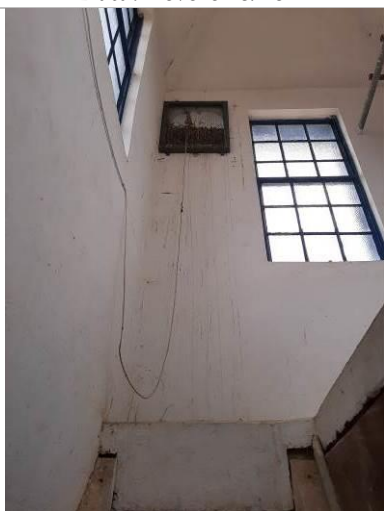
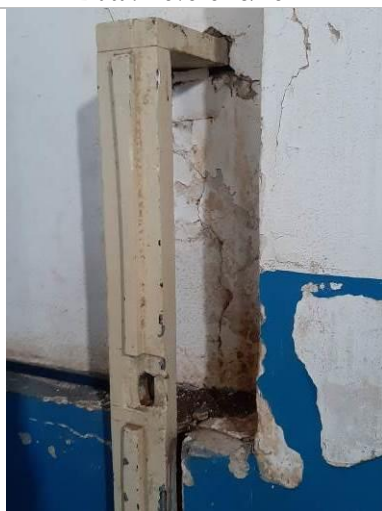
| <p><b>Foto 29.</b> Manchas internas na torre causadas por pombos.<br/> Autor: Fernanda C.A.von Sperling<br/> Data: Fevereiro/2022</p> | <p><b>Foto 30.</b> Descascamentos abaixo do coro.<br/> Autor: Fernanda C.A.von Sperling<br/> Data: Fevereiro/2022</p> |

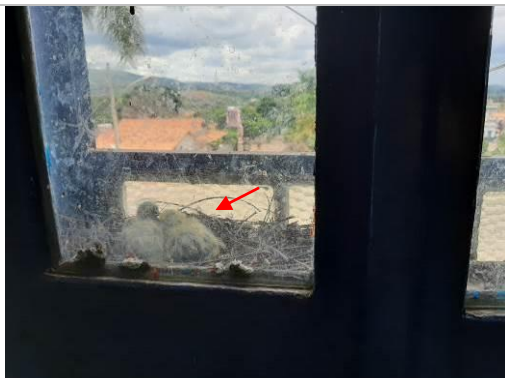
| VÃOS E VEDAÇÕES | ESTADO DE CONSERVAÇÃO | | |
|---|---|---|---|
| <p><b>DANOS VERIFICADOS:</b><br/> As portas em madeira apresentam apodrecimentos, manchas, ressecamentos, perdas significativas de material de forma pontual, além de sujidades causadas por pombos. Os vidros possuem sujidades aderidas.</p> | | | |

**Foto 36.** Filhotes de pombos o enquadramento da janela.  
 Autor: Fernanda C.A.von Sperling  
 Data: Fevereiro/2022

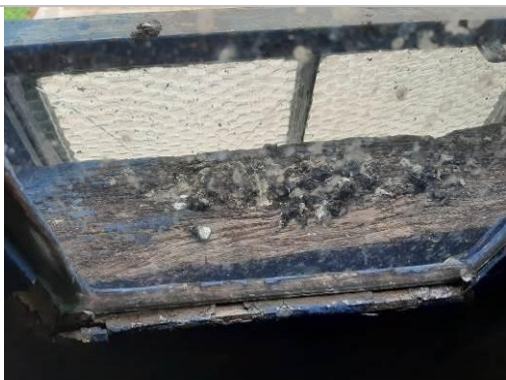
**Foto 37.** Excrementos de pombos na janela.  
 Autor: Fernanda C.A.von Sperling  
 Data: Fevereiro/2022

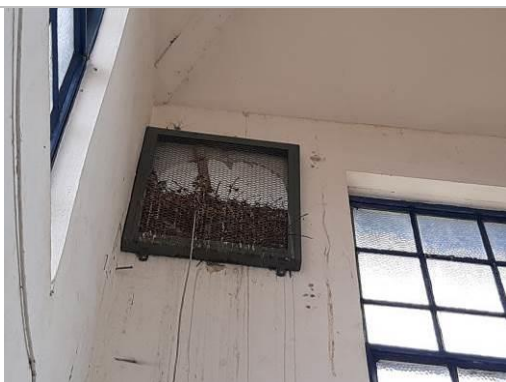
**Foto 39.** Ninhos de pombo.  
 Autor: Fernanda C.A.von Sperling  
 Data: Fevereiro/2022

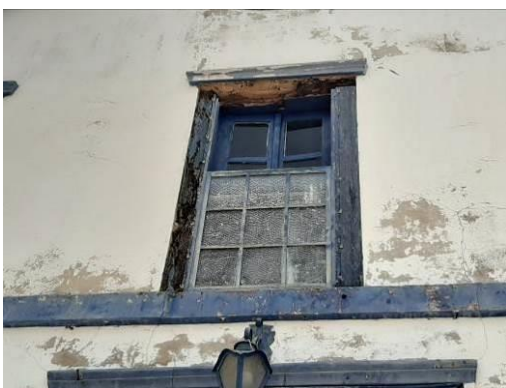
**Foto 41.** Enquadramento de madeira em estado precário.

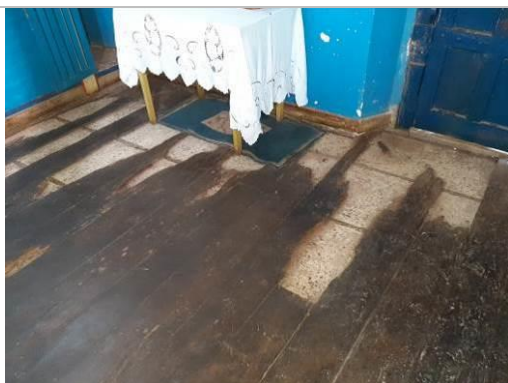
Internamente o piso é madeirado. As placas de madeira possuem perdas significativas de material, deixando, em alguns trechos, o piso em pedra aparente.

**Foto 43.** Piso em madeira com perdas significativas.

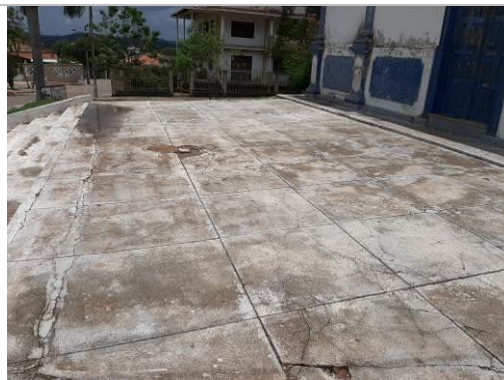
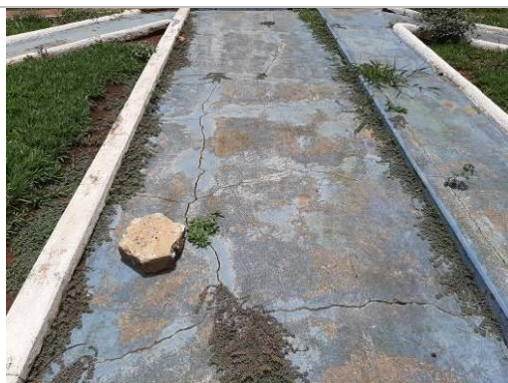
O piso cimentado externo possui trincas, sujidades, descascamentos na pintura, além de crescimento de vegetação invasora.

**Foto 46.** Piso cimentado externo.

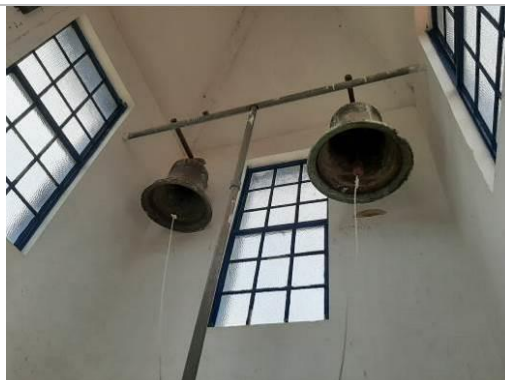
| ELEMENTOS INTEGRADOS EXTERNOS | ESTADO DE CONSERVAÇÃO | | |
|---|---|---|---|
| <b>DANOS VERIFICADOS:</b><br>As escadas internas apresentam ressecamentos e sujidades na madeira, além de fissuras e descascamentos. Sujidades e ressecamentos na madeira foram observadas também no coro. Os sinos possuem manchas causadas por excrementos de animais, além de oxidações | | | |

**Foto 54.** Sinos.  
Autor: Fernanda C.A.von Sperling  
Data: Fevereiro/2022

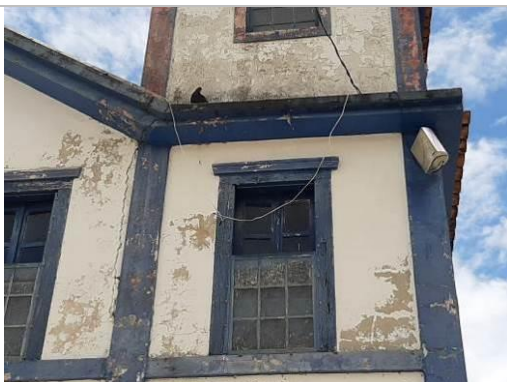
| INSTALAÇÕES | ESTADO DE CONSERVAÇÃO | | |
|---|---|---|---|
| <b>DANOS VERIFICADOS:</b><br>A edificação não possui instalação hidráulica. As instalações elétricas estão em estado precário de conservação. Por toda a edificação existe fiação exposta e ligações improvisadas de forma inadequada. | | | |

**Foto 59.** Fiação exposta na fachada.

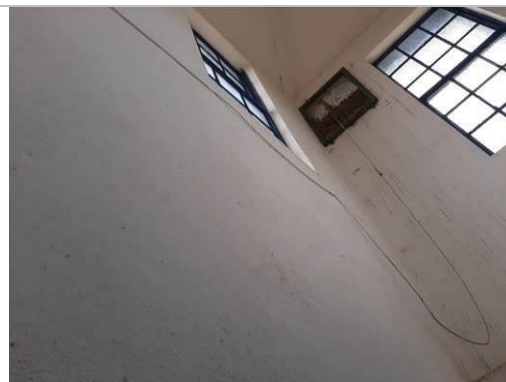
**Foto 60.** Fiação exposta na torre.

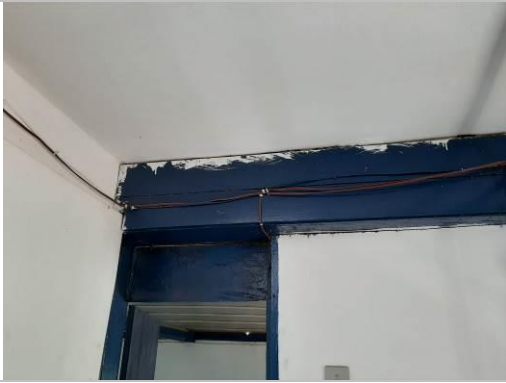
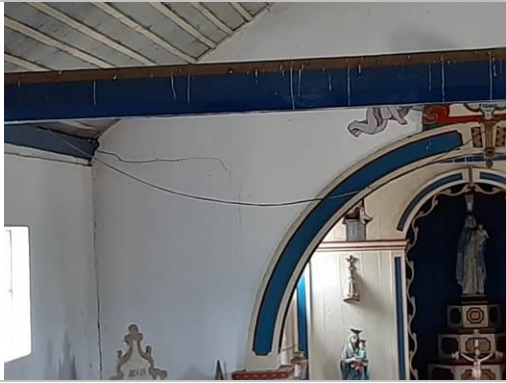
| <p><b>Foto 61.</b> Fiação exposta na torre.<br/>Autor: Fernanda C.A.von Sperling<br/>Data: Fevereiro/2022</p> | <p><b>Foto 62.</b> Fiação exposta na nave.<br/>Autor: Fernanda C.A.von Sperling<br/>Data: Fevereiro/2022</p> |

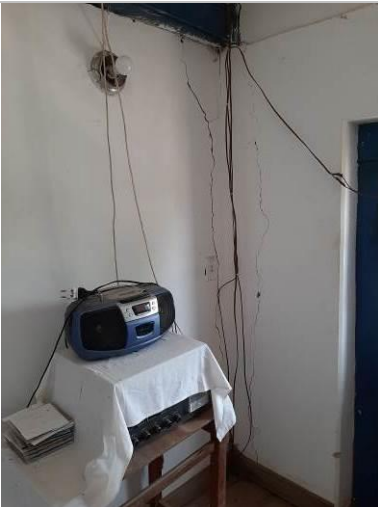
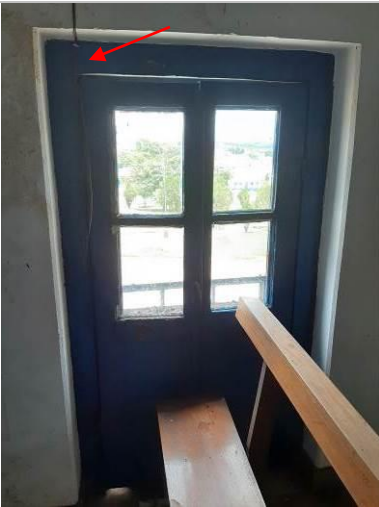
| <p><b>Foto 63.</b> Fiação exposta na torre.<br/>Autor: Fernanda C.A.von Sperling<br/>Data: Fevereiro/2022</p> | <p><b>Foto 64.</b> Fiação exposta.<br/>Autor: Fernanda C.A.von Sperling<br/>Data: Fevereiro/2022</p> |
